Minnesanteckningar från instruktörmöte ”Räddning vid stora busskrascher”

Plats: Arlanda, Sky City, datum: 2012-11-18

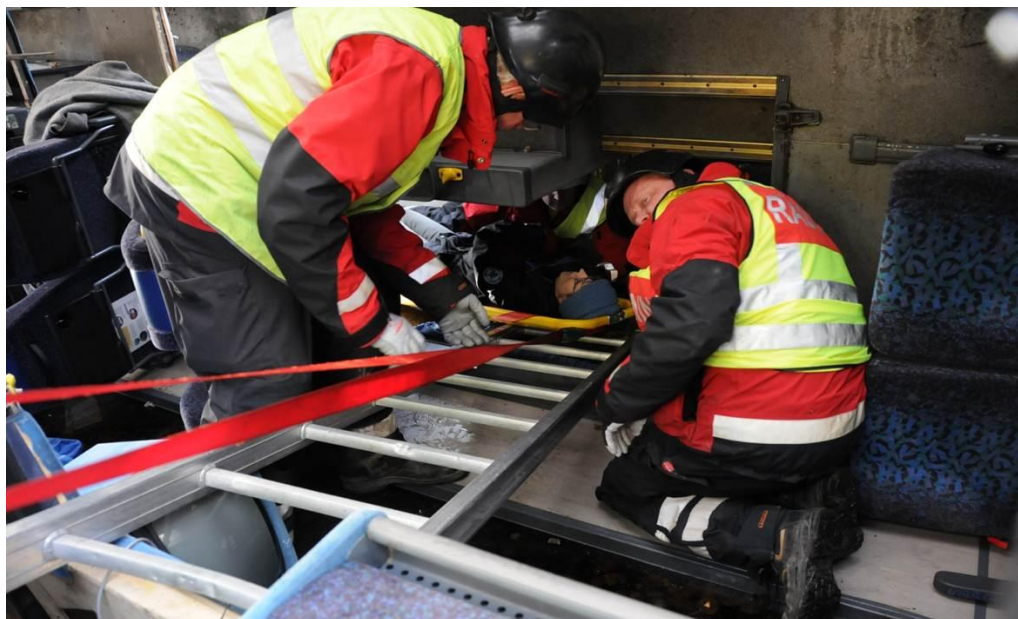
Bilden visar evakuering från undervåningen i dubbeldäckar genom golv och ut.

kleta igen. Om man lägger en stege genom det upptagna hålet i golvet och ut genom öppningen i taket, så har man en fin bana att skicka ut bårarna på.

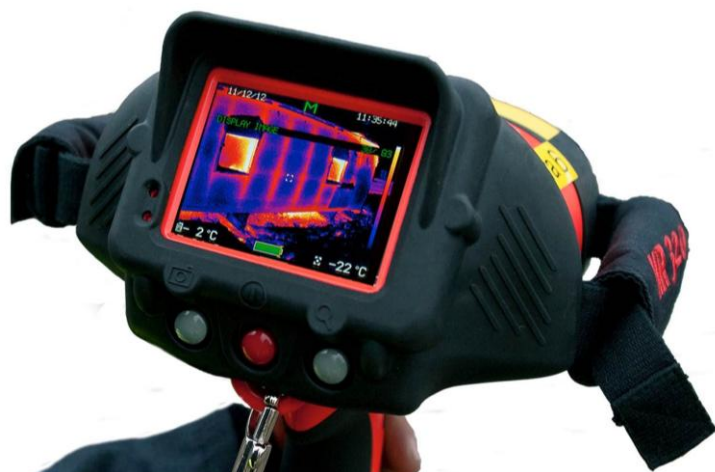
VÄRMEKAMERA SOM BESLUTSSTÖD VID BUSSKRASCH

Bo Frejdh redogjorde också för de försök som hade gjorts med olika typer av värmekameror för att se underliggande strukturer när man ska bestämma var håltagningen ska ske. Dessa underliggande strukturer syntes imponerande klart på de bilder som visades. Detta verkar vara en metodik som inte används av så många, men i takt med teknikens utveckling har dessa värmekameror blivit ett värdefullt instrument i också dessa avseenden.

utbildning är viktig på dessa instrument för att till fullo utnyttja deras, i många avseenden, imponerande potential. Man kan också se kemiskt spill med värmekamera, en funktion som är särskilt värdefull i mörker.

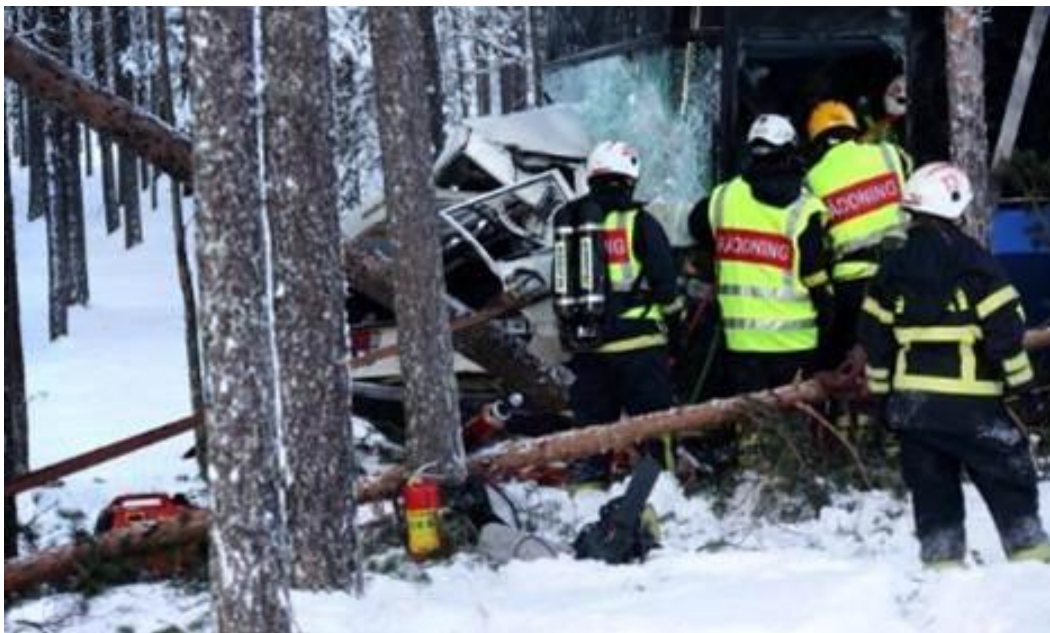
Bilden visar busskraschen utanför Piteå 2012

Bo Frejdh berättade och visade bilder från den busskrasch man hade senaste veckan utanför Piteå. En personbil kraschade så våldsamt in i en buss, med 9 personer, att den trycktes in i fronten med sådan kraft att motorn lossnade och fortsatte in i bussen. Bedöms initialt som ett suicid. Personbilen hade uppenbarligen deformerat och passerat ovanför den krockbalk som ska skydda föraren. Hon var svårt fastklämd. Den s.k. "krockbalken" brukar ju å andra sidan bara vara 4 mm veckad plåt som inte torde ha alltför stor motståndskraft. Problemet med tillgång på yllefiltar nämndes – dessa ger ju ett utmärkt skydd mot kyla, men enligt uppgift så nytillverkas inte några sådana och få är i den lyckliga belägenhet som Piteå stationen som har köpt upp militärens lager från norra Sverige. Det kan vara skäl att vara rädd om de man har.
